1997年鹿児島県北西部地震における木造住宅の被害要因に関する考察

Damage Survey of Wooden Houses due to The 1997 Kagoshimaken-Hokuseibu Earthquake

Abstract The 1997 Kagoshimaken-Hokuseibu Earthquake caused severe damage of wooden houses, such as 70 major damage houses and 7328 slightly damage houses in Kagoshima prefecture. The cause of damage of the wooden houses are surveyed by the detailed investigation of 15 major damaged houses and the comparison of the slightly damage rate at large districts or small districts in Miyanojyo town and Tsuruda town. The damage ratios are greater than or equal to 30 percent along the estimated fault, greater than 50 percent near the east side edge of the estimated fault and smaller than 20 percent in another area. In Yuda district, the damage ratios classified by geomorphic type are greater than 60 percent on Shirasu(volcanic sandy soil distributed extensively in southern Kyushu) plateau, from 30 percent to 55 percent on sandy and gravelly plateau and smaller than 10 percent on valley plain.

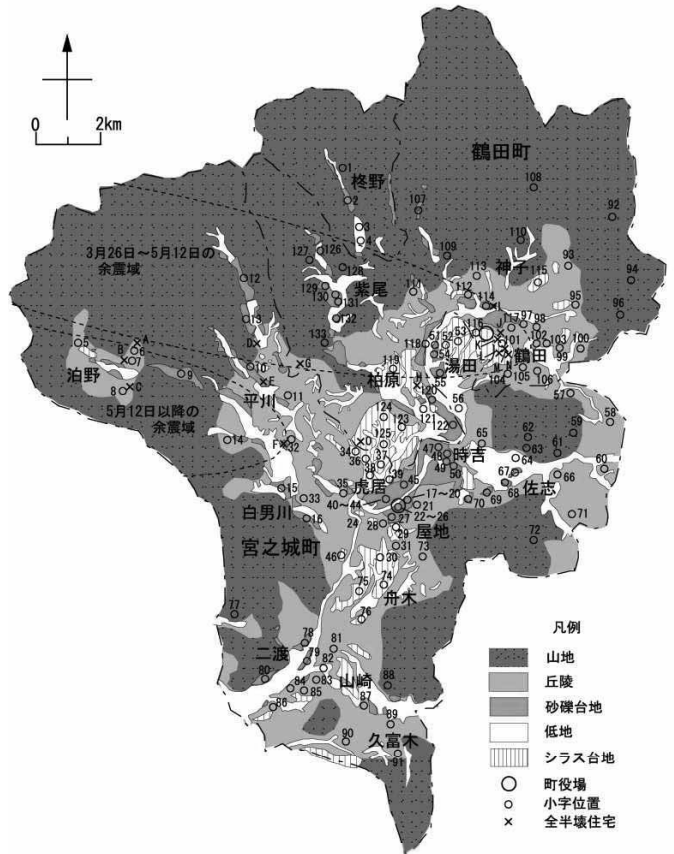
図 2 宮之城町と鶴田町で全半壊した住宅の位置 (図中の数字は表2、表3の小字位置を示す)

宮之城町の一部破損率を表2に、鶴田町の一部破損率を表3に示す。ここで、一部破損率の計は大字単位の一部破損率を示す。鶴田町の値は2つの地震の合計であるが、3月の断層の方が鶴田町に近いことと表1から被害の多くは3月の地震によるものである。図2に、大字の位置を名称で、小字の位置を表2と表3のNo.で、全半壊住宅の位置を×印で示す。

これらの結果から、大字単位の被害は断層の破壊方向の終端部で被害が大きく、断層との位置関係が大きく影響していることが分かる。一方、同じ大字内でも小字単位での被害には差があるので、断層との位置関係以外の要因も関係していることが分かる。

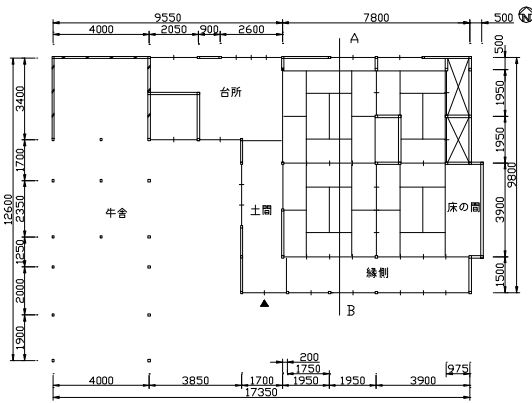
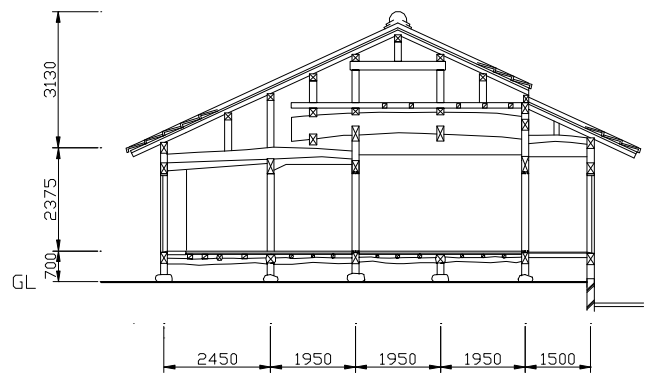
図3 半壊した古い住宅の平面図

調査した古い住宅8棟の構造の概要を表5に示す。その典型的な建物である表5のH住宅の平面図を図3に、断面図を図4に示す。築年数は約80年で、軽微な増改築が数回行われている。建物は東側の住居と西側の牛舎からなり、屋根の形状は住居側が入母屋造りで、牛舎側は切妻造りである。柱断面の大きさは、居室と土間の境が16cm角、土間と牛舎の境が20cm角、その他は14cm角であった。基礎は玉石基礎であり一部が布基礎へ取り替えられている。壁は間仕切壁と住居外周部の羽目板張りの板壁のみであるが、板壁は腐朽しており、耐力壁としては評価できない状態であった。床束にも多少の腐朽が見られたが、柱梁には目立った腐朽は見られなかった。

表5の建物は全て平屋建ての在来構法の住宅で、構造は図3と図4に示す住宅とほぼ同じである。玉石基礎の一部を布基礎へ変更したものや、土間や牛舎の部分を改築して居室を設けたものがあり、E住宅では長辺方向に3m程度、短辺方向に8m程度、F住宅では両方向ともに18m程度の耐力壁の新設があった。全ての建物の板壁は腐朽しており耐力壁としては評価できなかったため、E、F以外の建物の耐力壁の長さは0mであった。被害はねじれにより床束のずれが発生して柱が傾斜した建物や、広い床面積に伴う大きな屋根に作用した地震力に抵抗できるだけの耐震要素が不足した建物が多かった。これらを総合的に判断すると、これらの建物の耐震性能はかなり低く、地震で大きな被害を受けた原因は耐力不足と偏心の影響と考えられる。

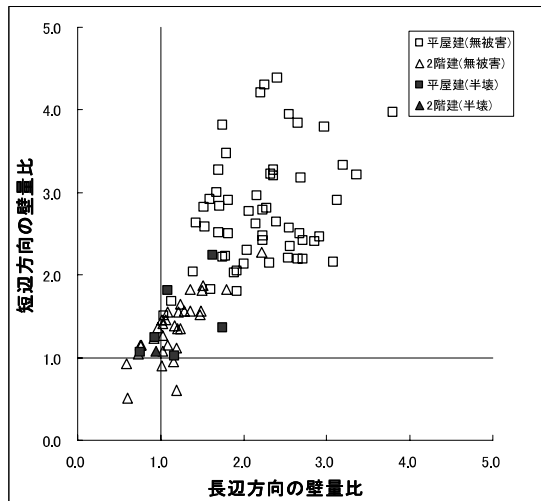
図5 壁量比の分布

被害建物と平成6年～8年の間に両町で建設された在来構法の88棟について図面から住宅の1階部分の耐力壁の壁率を求め両者を比較した。ここで、水平長さ90cm以上の壁を耐力壁として算定した。被害建物の壁の構造は未調査なので壁倍率は1とし、その他の住宅の壁倍率には筋違いの倍率のみ考慮した。住宅の壁率と建築基準法施行令第46条で規定されている必要壁率²⁰⁾との比を求めた。以後、この値を壁量比と呼ぶ。壁量比を表6と図5に示す。

3棟の半壊建物の壁量比は0.75、0.93、0.95と1

より小さいが、壁倍率を 1 で評価していることを考えると実際の壁量比は必要壁率を超えている可能性が高い。それに加えて、半壊以外の建物と比べても被害建物の壁量比が特別に小さくはないので、被害の要因が耐力壁量の不足とは考えにくい。偏心率を

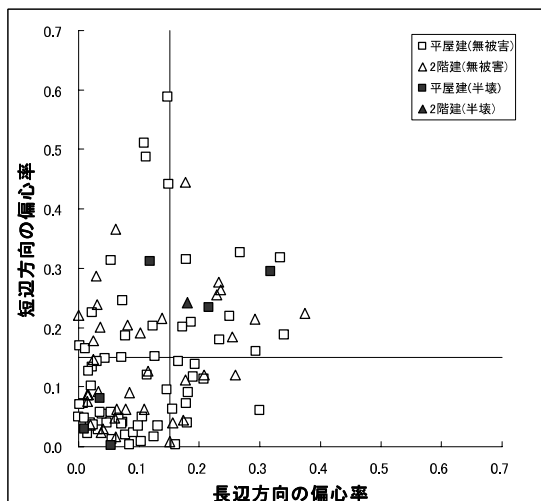
図6 偏心率の分布

図 6 に示す。半壊建物の 3 棟は偏心率が小さく、ねじれ振動が問題とならないが、4 棟の偏心率は建築基準法施行令で耐力の割増を必要とする 0.15 を大きく超えている。半壊以外の建物でこれら 4 棟の偏心率を超えている建物もあるが、それは地震動の違

いなどで応答が小さかったためであり、偏心率が大きい4棟の被害要因としては偏心が強く影響していると考えられる。

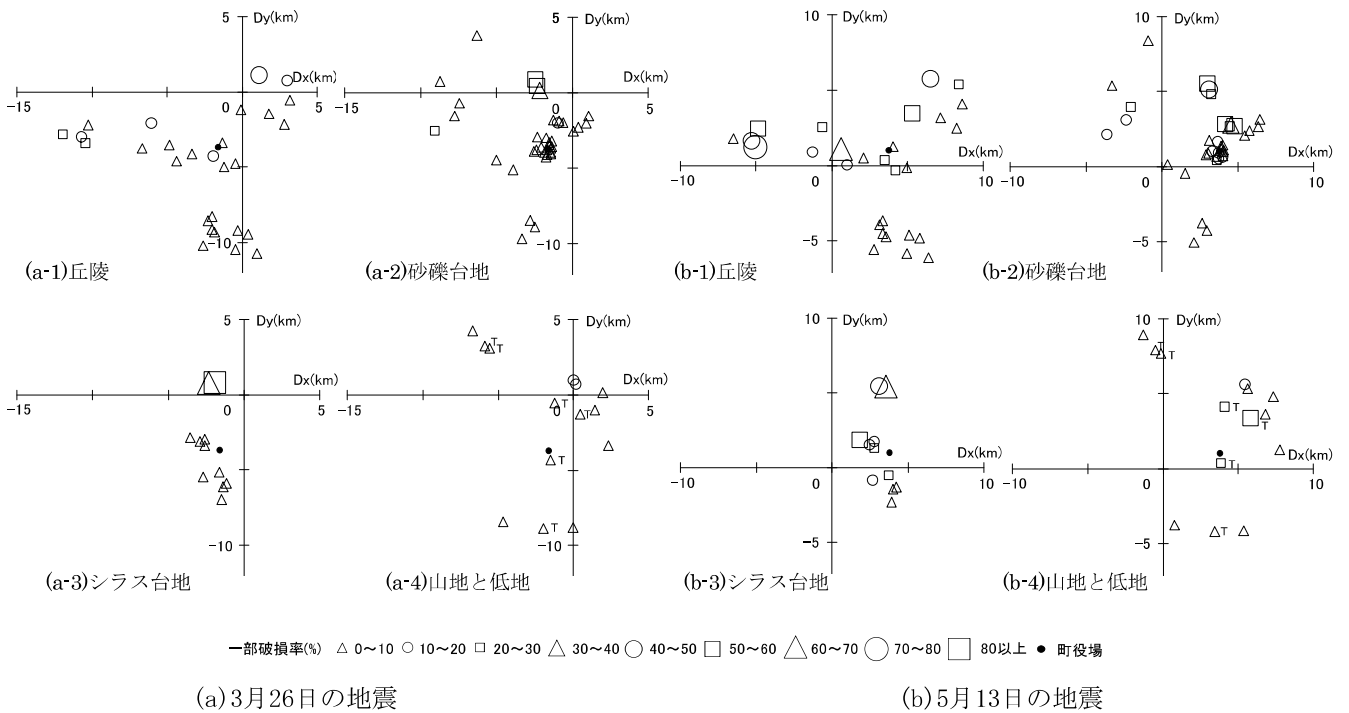
図 7 宮之城町の地形種別の一部破損率

3月の地震では、一部破損率が30%を超える小字は丘陵、砂礫台地、シラス台地上ではDx軸、すなわち断層に沿って点在し、50%を超える小字は原点付近、すなわち断層の終端付近にあることが分かる。近年、断層破壊の進行方向で断層直交成分の長周期パルスが卓越するディレクティブティ効果が注目されているが²²⁾、一部破損のような軽微な被害を支配するのは比較的短周期の成分であり、このような被害分布になったのはディレクティブティ効果によるものではなく、短周期を多く発生させた強いアスペリティがこれらの断層終端部の浅い部分に存在していたためだと考えられる。しかしながら、地震学的な震源プロセスインバージョン結果²³⁾によると、これらの領域にアスペリティが存在していたことを裏付ける結果は見当たらない。地形による一部破損率の差はそれほど大きくなく、丘陵、砂礫台地、シラス台地では同程度である。また、同じ地形種で断層から同じような位置関係にあっても一部破損率が異なるケースが幾つかあり、被害の大きさが地形と断層位置の関係だけでは説明できないことが分かる。

5月の地震では、一部破損率が30%以上の小字は、山地以外の地形種において、Dx軸に沿った北側の0<Dy<6(km)の領域にあり、一部破損率が40%を超えるのは、これらの領域の中でDx>0の部分に多いが、3月の一部破損率の分布と同様、被害の大きさを地形と断層位置の関係だけでは説明できない。住宅の構法が小字で変わらないとすれば、被害に関するのは地震動の大きさであるが、それには断層との位置関係以外の要因も影響していることが分かる。

一部破損率の大きい地域が全体的に余震域の中心線から北側にずれている理由は、3月の地震で大きな地震力を受けた後に再度5月の地震で大きな地震力を受けたことが影響している可能性が考えられる。地形種による一部破損率を比較すると、地形による差はそれほど大きくなく、丘陵、砂礫台地、シラス台地では同程度の一部破損率であることが分かる。

には断層の破壊運動に伴う地震動の大きさの影響を大きく受けていることが分かる。一方、地形種の違いはそれほど顕著でなく、同じ地形種の小字でも被害が大きい地点と小さい地点が混在しているのは、判別した地形種よりも小さな規模で変化する地盤の特性が影響している可能性が考えられる。
