2011年霧島山(新燃岳)噴火による降灰の特徴

A Characteristic of Tephra Fall during the 2011 Kirishima Mountain (Shinmoe-dake) Eruption

Abstract Kirishima Mountain (Shinmoe-dake) which is located between Miyazaki prefecture and Kagoshima prefecture erupted on January 26th in 2011. Large amounts of volcanic ash have been confirmed in all parts of the prefecture and the tephra fall caused serious damage to buildings and massive disruption to human activity. In this paper, measuring tephra densities, water absorptions and grain size distributions at 21 sites around Mt. Kirishima and estimating the characteristic of volcanic ash are carried out based on experimental studies. Tephra densities were 1200 to 1600 kg/m³ for dry tephra and 1500 to 2000 kg/m³ for wet tephra. Water absorption ratios were 1.5% to 18%. Grain size of tephra varied depending on the distance and direction from Shinmoe-dake.

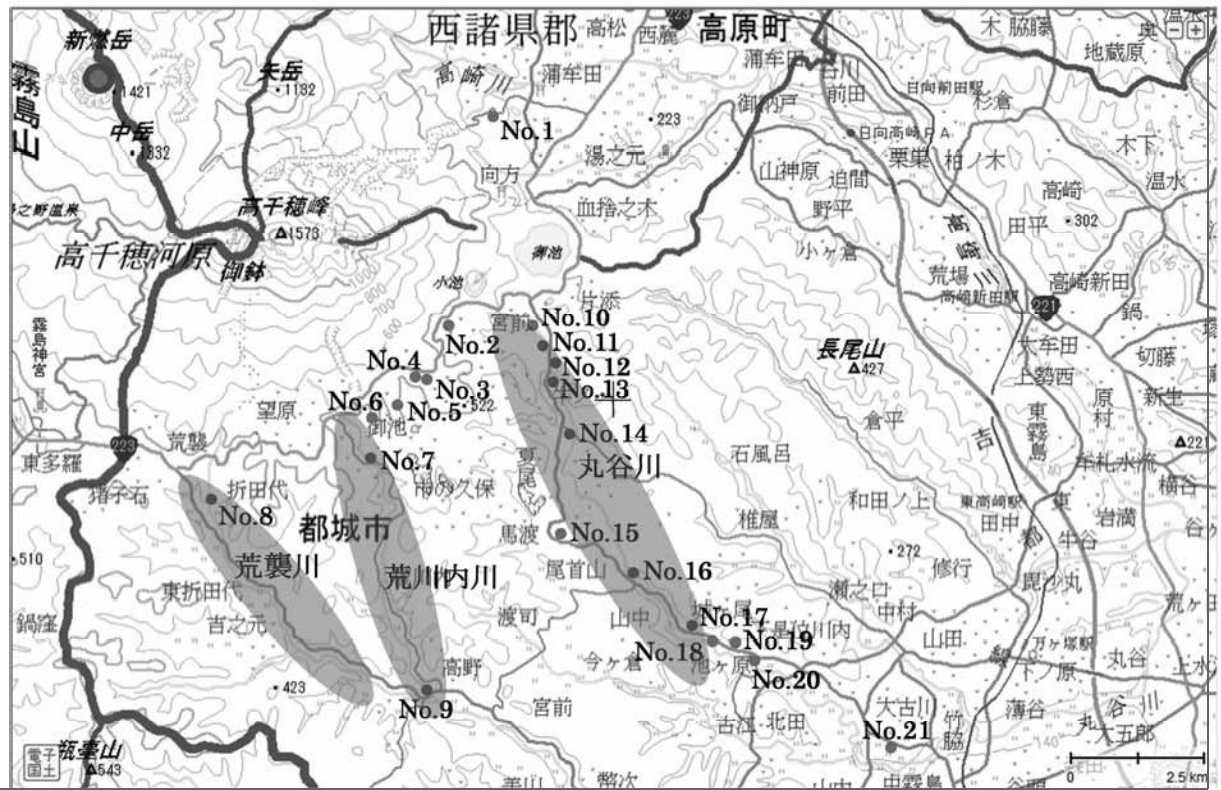
図 2 火山灰の採取地点* 土石流危険区域

火山灰の基本的な物理性状を把握するために、化学組成分析、密度試験、吸水試験、粒度試験を目的として火山灰の採取を行った。火山灰の採取地点を図2に、採取日を表2に示す。

の採取地点を検討した。これらの土石流危険区域を図 2 に示す。

火山灰の採取地点の選定については、事前の現地聞き取り調査により、場所により堆積した火山灰の粒径が火口からの距離と火口との方位によって異なるなどの情報を得ていたため、これらが火山灰の物理

性状に与える影響を調べるために、採取地点を火口から 8~10km 圏内にほぼ同心円上に位置する No. 1~No. 8 および No. 10、No. 11 の 10 地点 (以下、試料 I と記す) と、降灰の主軸方向である東南東上にほぼ位置する No. 12~No. 21 および No. 9 の 11 地点 (以下、試料 II と記す) からなる 2 グループに分けて設定した。なお、採取地点の決定においては、あらかじめ採取予定地点を地形図上で定めておき、現地調査

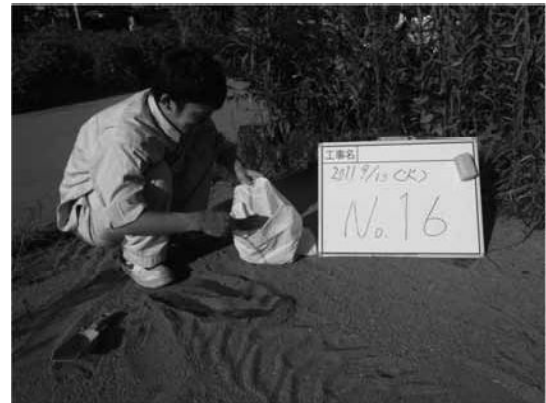
写真 1 火山灰採取の様子

により降灰の状況や、火山灰の採取のし易さを考慮して決定している。火山灰の採取は、写真1に示すように、選定した採取予定地点付近で自然に堆積したままの状態の火山灰が十分に残っている箇所を選び、火山灰の堆積部分の表面から最下部まで一様にスコップを用いて土嚢袋へ採取した。土嚢袋には採取日と採取地点を記載し、採取の様子はデジタルカメラに記録した。
